V e r s u c h s - A u f t r

Springer Sd Kfz 304

### 1. Zwischenbericht.

2. Zwischenbericht.

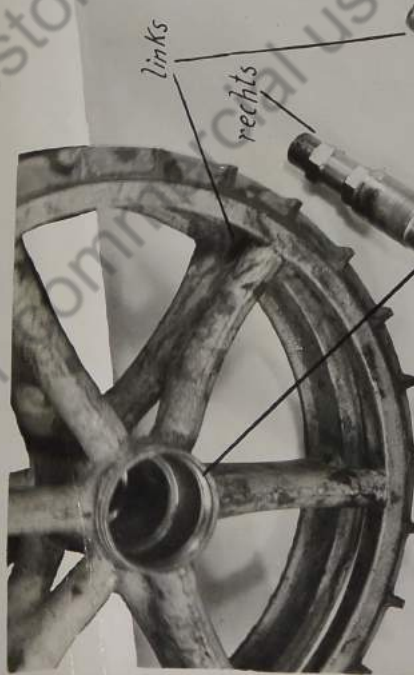
Bild 1

- 1.) Ablassen des Motore Öls unmöglich, da in Innenboden kein Deckel vorgesehen.
- 2.) Nach 100 km Fahrstrecke Schäden an Leitradlagerung (vgl. Bild 1)  
Rechts. a) die Gleitlagerbuchsen E 475140 und E 475141 hatten sich im Presssitz auf Kurbelzapfen G 475121 gelöst und liefen mit um.

b) Haltescheibe F 475147 war durch das etwa 5 mm betragende achsiale Spiel des Leitrades nach außen um die Spannmutter M 20x1,5 DIN 937 gebördelt worden (Bild 1 (2))

- a) Nach Versuch der Haltenase vom Sicherungsring löste sich die Spannmutter E 475139 mit Labyrinthring um etwa 10 mm. Durch das dadurch eintretende achsiale Spiel des ganzen Leitrades wurden ihre letzte Gewindegänge sowie die entsprechenden im Leitrad stark beschädigt. (Bild 1 (2))  
Weiter trat stark konischer Verschleiß (nach innen und außen abfallend) der Gleitlagerbuchsen E 475142 und 143 ein (Bild 1 (3)).

Leitrad  
lagerung.

c) Kurbelarmlagerung in der Flanschhülse D 475131/132 der Wanne zeigte großes seitliches Spiel. Die in den Flansch eingepressten Buchsen E 475133 hatten sich beide nach innen verschoben, sodass die Kurbelarmführung beträchtlich verringert wurde. Eine Sicherung gegen achsiale Verschiebung durch Bund im Flansch oder Abstandshülse ist nicht vorhanden. Änderung ist dringend erforderlich. Zur Versuchsfortführung wurden beide Buchsen durch Abstandshülse gegeneinander gesichert.

- 1
- 2278
- 1001111
- Vollständige Erneuerung war erforderlich.
- b) In Kugellagerung der gleiche Schaden wie auf rechter Seite. Da Ersatzteile nicht zur Verfügung standen, wurden die vollst. Leit-  
räder mit Kurbelarm vom Springer Fg. Nr. 8 eingebaut.

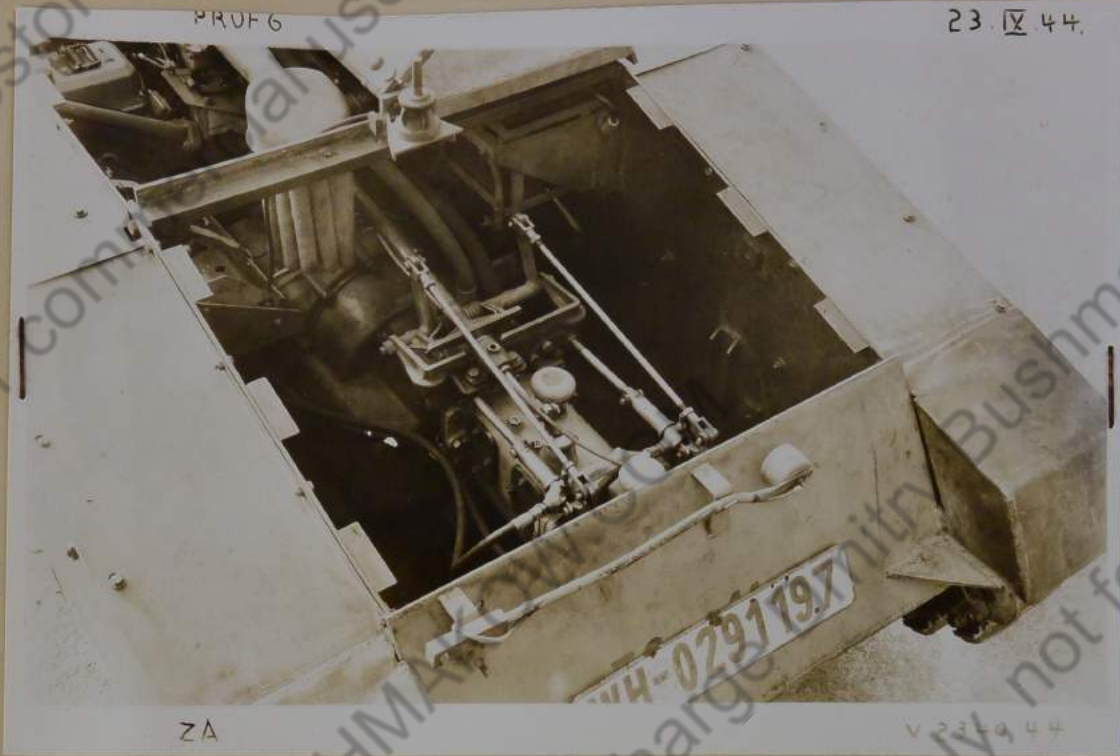
Bild 1 Einbau des Filzkerzenfilters und verlängerte Kettenabdeckung.

Der Ausfall des 1. Motors dieses Fahrzeugs nach 240 km Fahrstrecke verursacht durch den Verschleiß infolge ungenügender Filterung der Verbrennungsluft (vergl. 2. Zwischenbericht) gab Veranlassung zur Verlängerung der Kettenabdeckung vorn und Schaffung eines Filzkerzenfilters als Alleinflter (vergl. Lichtbild 1) anstelle des bisher benutzten 3-zelligen Zyklon Filters.

- 1) Die scharfen Ecken des hinteren Befestigungsträgers für den Schaltkasten führen zu Knieverletzungen für den Fahrer und müssen abgerundet werden.
- 2) Wie aus Lichtbild 1 ersichtlich, ist das Zuführungskabel für die Visierlampe in der jetzigen Verlegung dauernden Beschädigungen ausgesetzt. Die Verlegung unterhalb des Drehgelenks würde dies sofort abstellen.

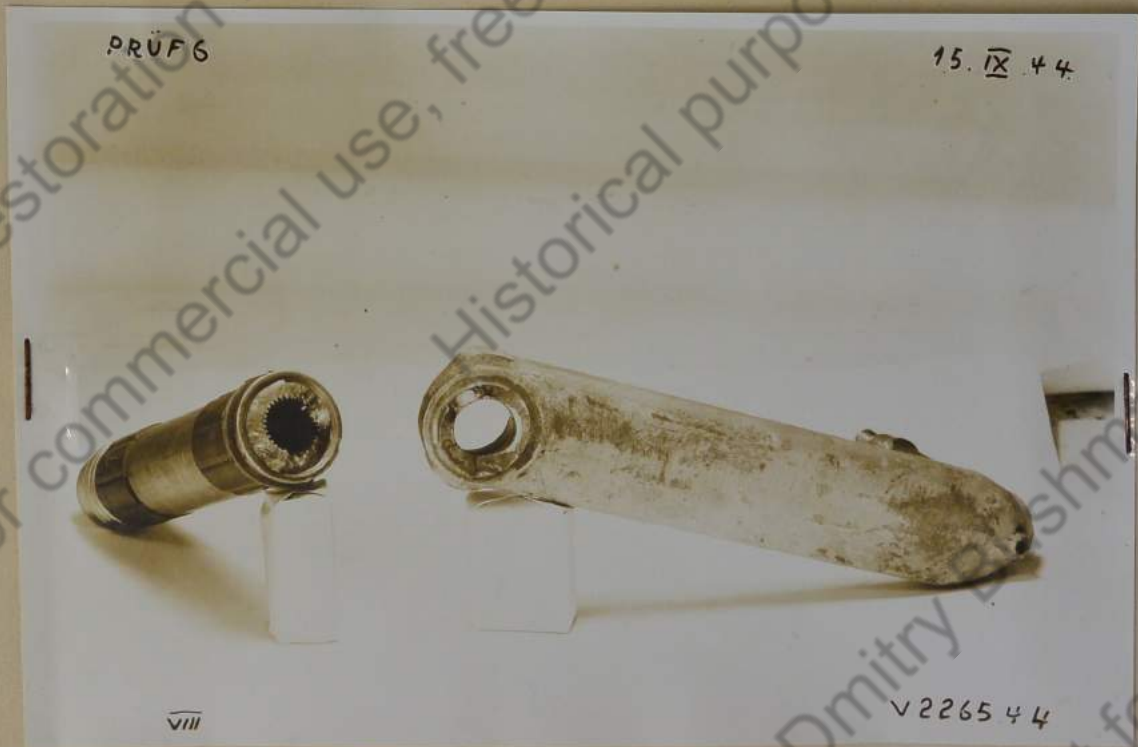
- 2) Nach 720 km Laufstrecke brach der Schwingebel des 3. J-Laufrades links ab (Dauerbruch) (vergl. Lichtbild 2). Neben der im Fl-Betrieb eingetretenen Verbiegung nach innen - Schleifen an Wanne - haben dabei vor allem die durch das Ablaufen der Trockenketten beschädigten Bandagen des Laufrades (vergl. Lichtbild 3) mitgewirkt.

Bild 2 Bruch des 3. linken J-Rad-Schwunghebels nach 720 km.

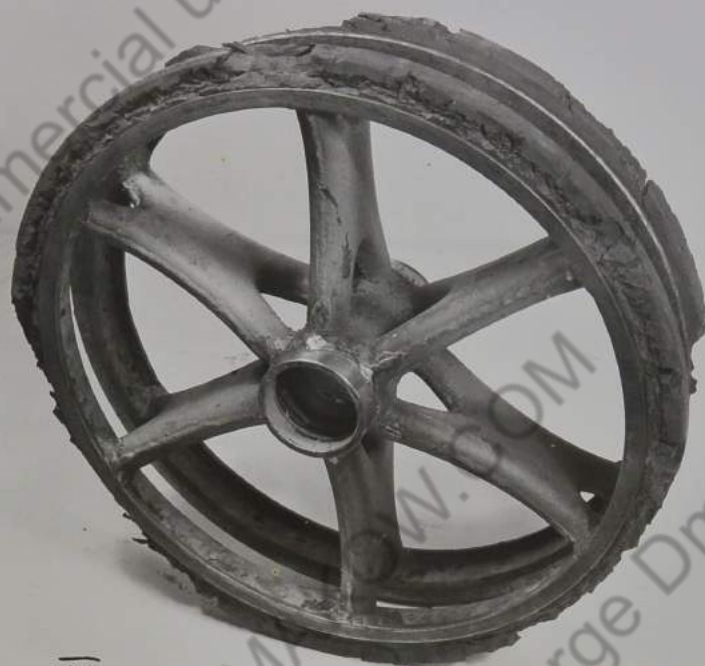
Bild 3 Durch Kettenablauf beschädigte J-Rad-Bandage.

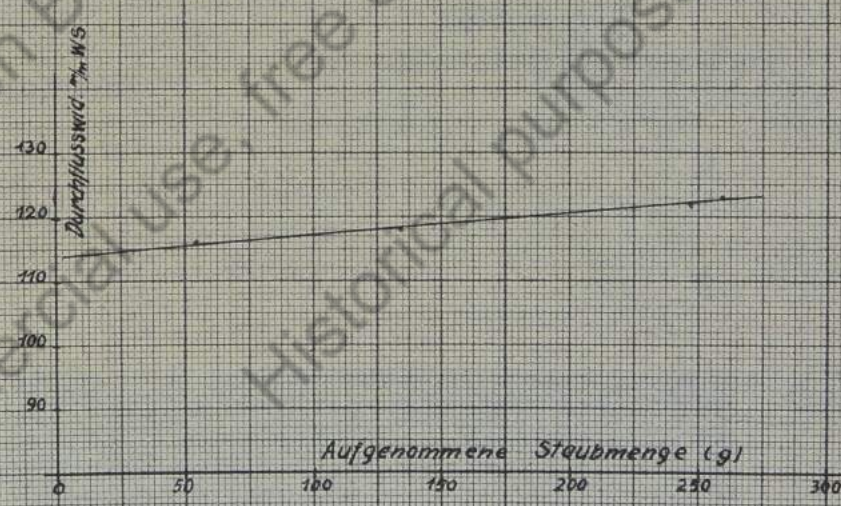
Durchflusswiderstand als Funktion d. aufgenommenen Staubmenge bei konstant. Luftdurchfluss v. 2.1 m³/min

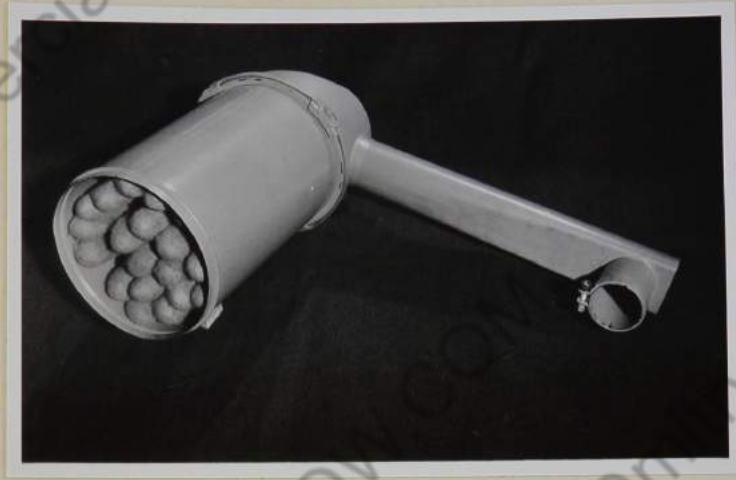
Abb. 2

Filzkerzenfilter, Gesamtansicht

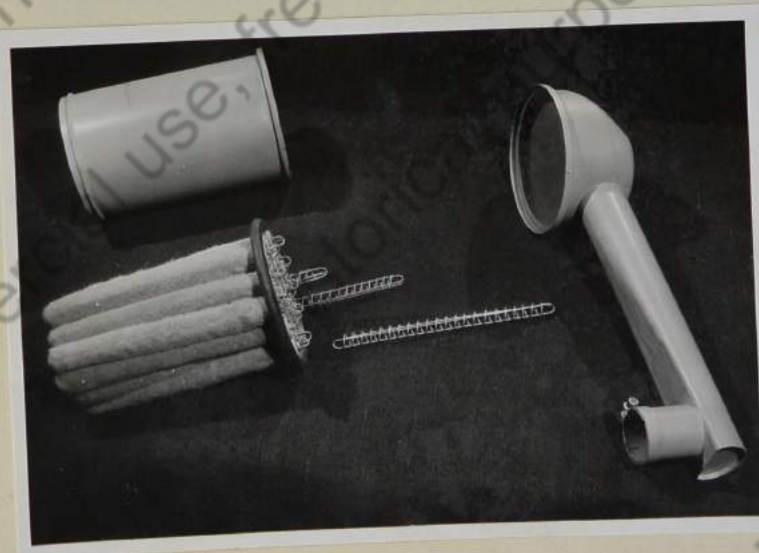
Abb. 3

Filzkerzenfilter zerlegt.

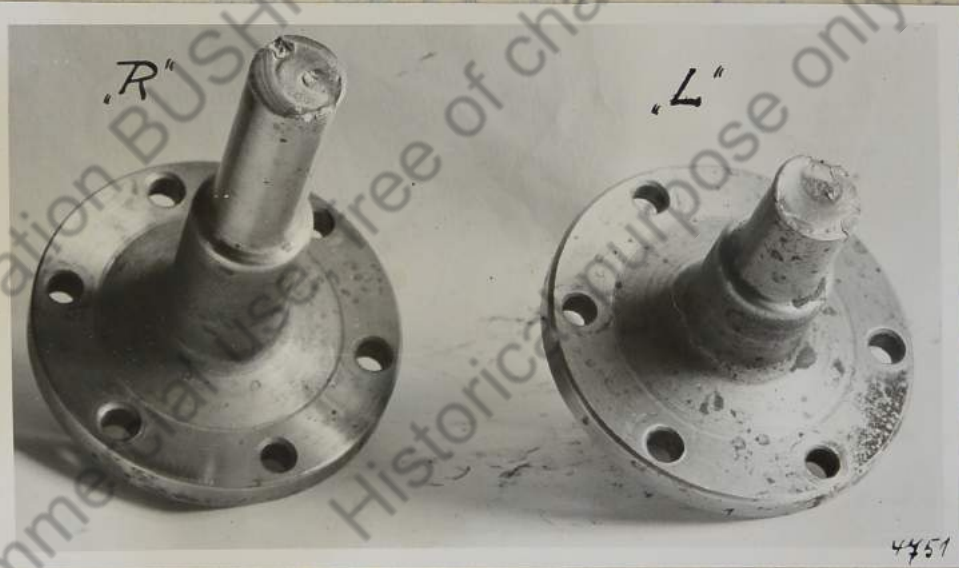
Zur Anlieferung kamen die in Abb. 4751 dargestellten beiden Reststücke von zwei Zwischenwellen. Der Bruch dieser beiden Wellen, die im Fahrgest.Nr.9 eingebaut war, erfolgte bereits nach 170 Fahrkilometern. Die links dargestellte Zwischenwelle (Muster R) ist

auf der rechten Seite des Fahrzeuges; das rechts dargestellte Bruchstück (Muster L) auf der linken Seite eingebaut. Aufgabe dieser Zwischenwellen ist die Übertragung der Motorkräfte auf die Antriebsräder der Gleisketten, sie haben daher zwei Flansche. Bei dem Teil R ist der mittlere Teil von 22 mm  $\phi$  30 mm länger als bei dem Teil L. Dieser Längenunterschied ergibt sich aus dem einseitigen Einbau des Motors. Die Brüche sind bei beiden Zwischenwellen

am Übergang des dünnen Mittelteiles zur muffenartigen Verdickung am Flansch entstanden. Die Hohlkehle hat an dieser Stelle einen Radius von 3 bis 5 mm. Dieser Radius kann als ausreichend angesehen werden. Soweit die Bruchstücke der Betrachtung noch zugänglich waren, konnten Bearbeitungsfehler in der Nähe der Brüche z.B. Drehriefen nicht festgestellt werden.

Teil R läßt im Bruch eine etwa 6,5 mm breite Zone mit Restlinien und strukturlosem Bruchgefüge erkennen. Es sind also hier zuerst „allmähliche Anrisse“ entstanden, die sich auf etwa ein Drittel des gesamten Querschnittes erstrecken. Der Restbruch ist durch Verdrehbeanspruchungen herbeigeführt worden und hat rudimentsprechende Gestalt. Bei dem Teil L sind im Bruchgefüge keine Dauerbruchmerkmale zu erkennen. Es handelt sich hier um einen reinen Verdrehungsbruch mit seinen charakteristischen Merkmalen.

Der Dauerbruchanteil im Bruchgefüge der Zwischenwelle R ist nach seiner Anordnung auf eine Wechselbiegebeanspruchung zurückzuführen. Diese zusätzliche Beanspruchung des sonst auf Verdrehung beanspruchten Maschinenelementes ist vermutlich auf einen Einbaufehler zurückzuführen. Dieser ist offenbar die Ursache des gesamten Schadens gewesen. Nachdem durch die „allmählichen Anrisse“ der Querschnitt der Zwischenwelle R so geschwächt war, daß sie die normale Verdrehbeanspruchung nicht mehr aufnehmen konnte, erfolgte ihr Bruch. Unmittelbar darauf brach auch die Zwischenwelle L, weil sie für die nunmehr auf sie übertragenen Gesamtkräfte des Motors zu schwach dimensioniert war. Es entstand dabei ein durch Verdrehung verursachter Trennbruch.
